VISTORIA TÉCNICA – SUBESTAÇÃO

EMEF VEREADOR ANTÔNIO GIÚDICE

Porto Alegre/RS, 26 de junho de 2024

1 OBJETIVO DA VISTORIA

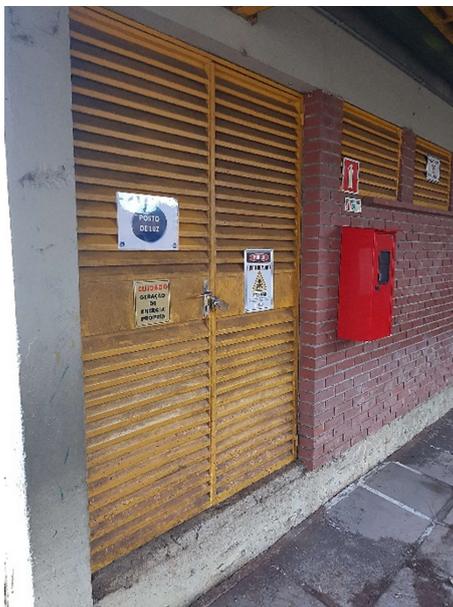
Foto 01 – Porta de entrada da subestação

A conexão de média tensão 13,8 kV estava fechada nas chaves fusíveis localizadas no poste em frente à escola.

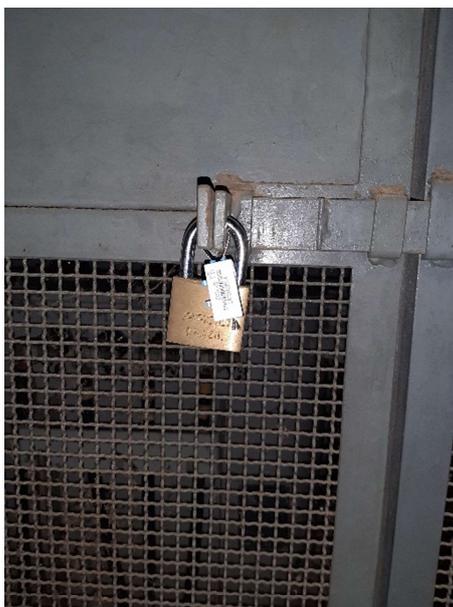
Ao entrarmos na subestação verificamos que estava energizado o transformador e havia um cadeado com lacre colocado pela concessionária de energia elétrica CEEE-Equatorial.

Foto 02 – Cadeado da grade do transformador colocado pela CEEE-Equatorial

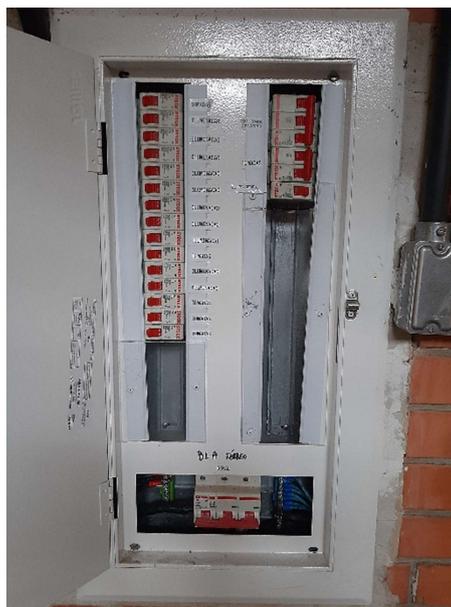
Realizamos medições de tensão no disjuntor trifásico de 400 Ampéres do medidor e verificamos que os valores estavam dentro da normalidade. Por esse motivo ligamos o disjuntor e testamos os demais Quadros de Disjuntores da escola.

Foto 03 – Quadro de Disjuntores do prédio principal da escola

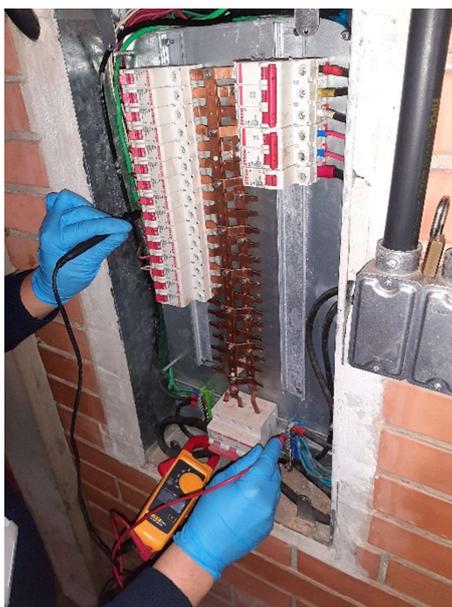
Foto 04 – Medições de tensão elétrica no QD

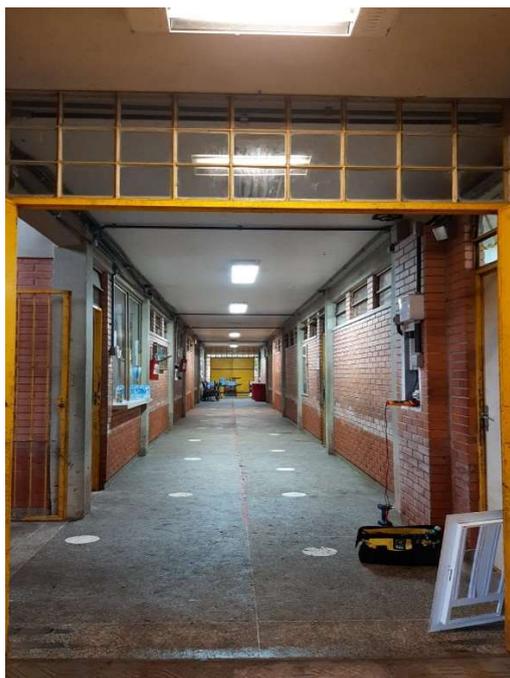
Após os testes nos Quadros de Disjuntores – QD – da escola foi ligada a iluminação, a fim de facilitar os trabalhos de limpeza e recuperação após os danos provocados pela enchente de maio de 2024.

Foto 05 – Iluminação no corredor do prédio principal da escola

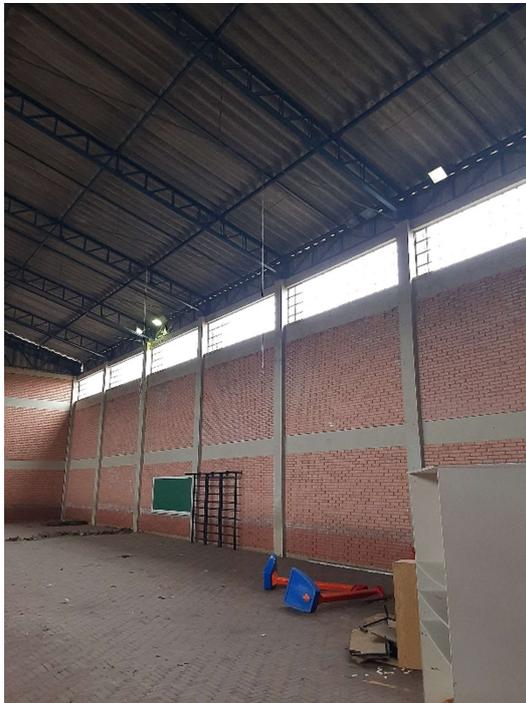
Foi verificado a iluminação nos demais prédios da escola, como no ginásio que deverá passar por uma reforma antes da sua utilização.

Foto 06 – Iluminação nos refletores do ginásio da escola
