# Relatório Ambiental Simplificado - RAS -

**PREFEITURA MUNICIPAL DE PORTO ALEGRE**  
**TRINCHEIRA DA RUA ANITA GARIBALDI**  
**Porto Alegre - RS**

### RS-A.02.1: TRINCHEIRA DA RUA ANITA GARIBALDI

Implantação de uma obra-de-arte especial em concreto armado - Trincheira (passagem viária subterrânea) - no cruzamento entre a Rua Anita Garibaldi e a Avenida III Perimetral (Avenida Carlos Gomes).

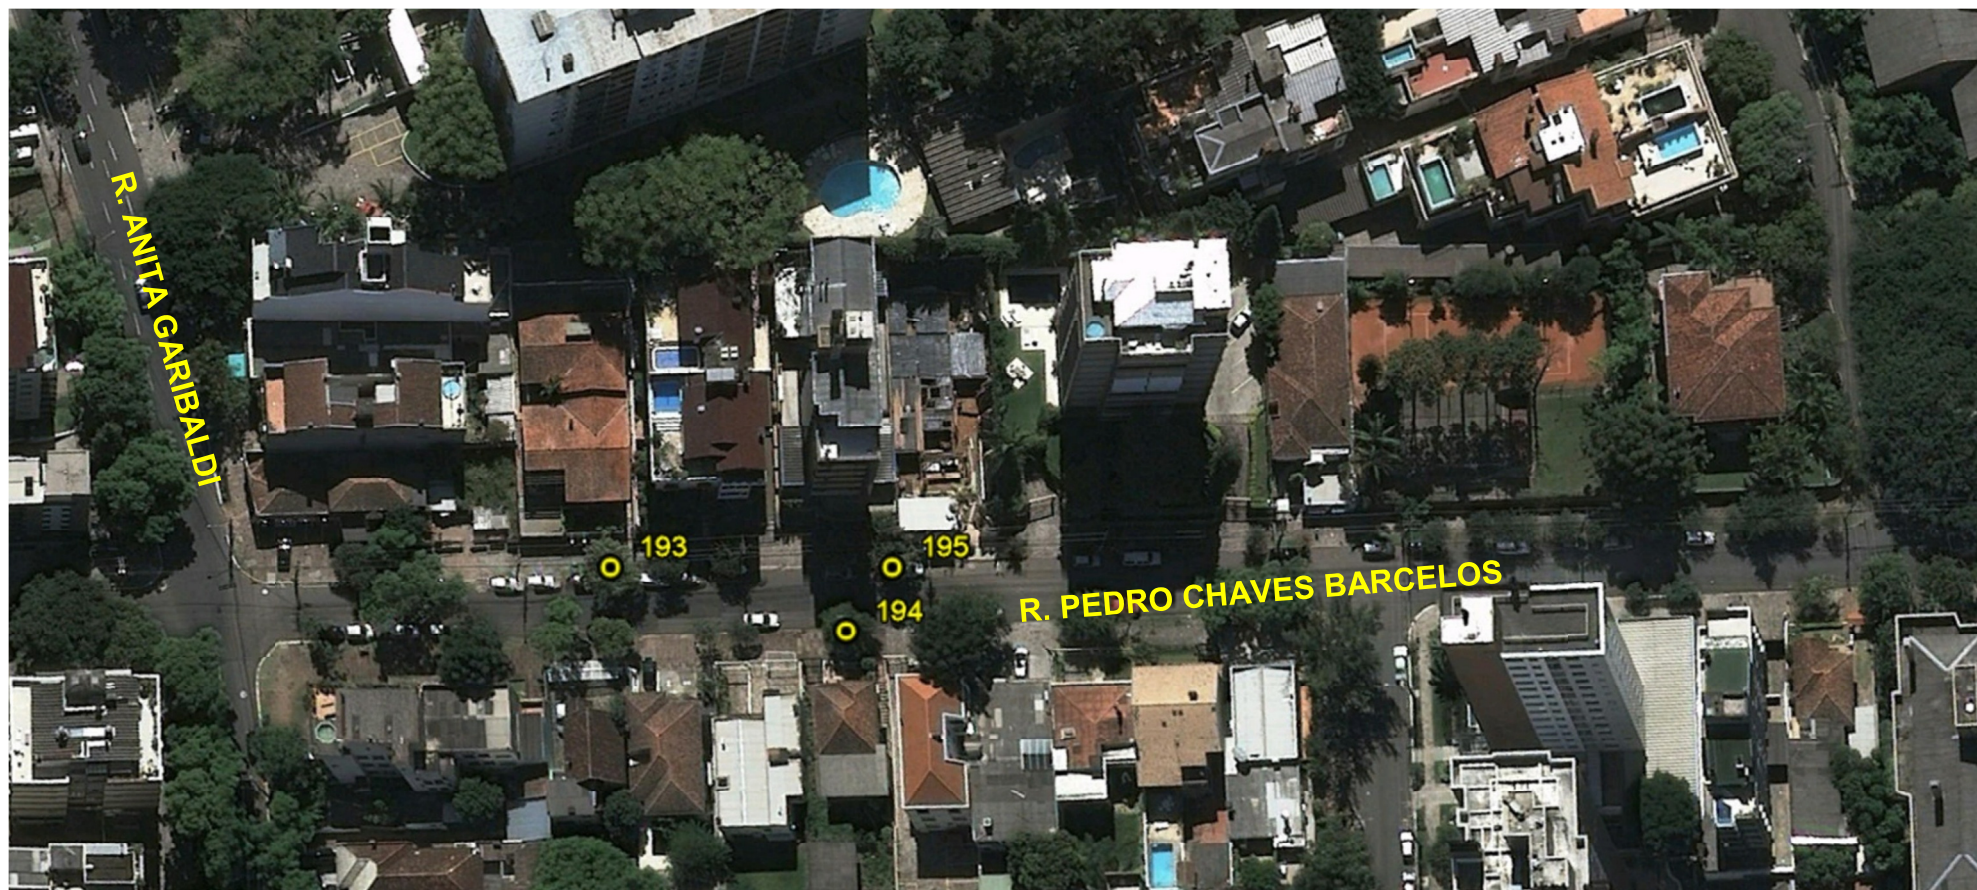
Figura 10: Mostra a localização das árvores que sofrerão interferência, sob forma de poda, em aproximadamente 1/3 da copa para passagem dos ônibus. Os números indicam a identificação das etiquetas de campo.

Em anexo o Mapa de Vegetação e as figuras com a localização dos vegetais que necessitarão de poda devido aos desvios de tráfego que ocorrerão na área.
